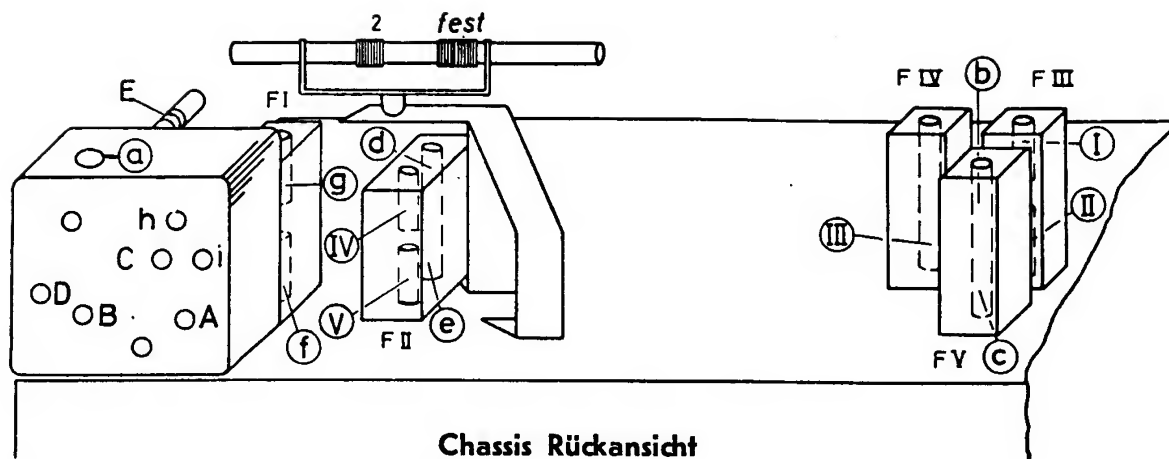
Chassis Rückansicht

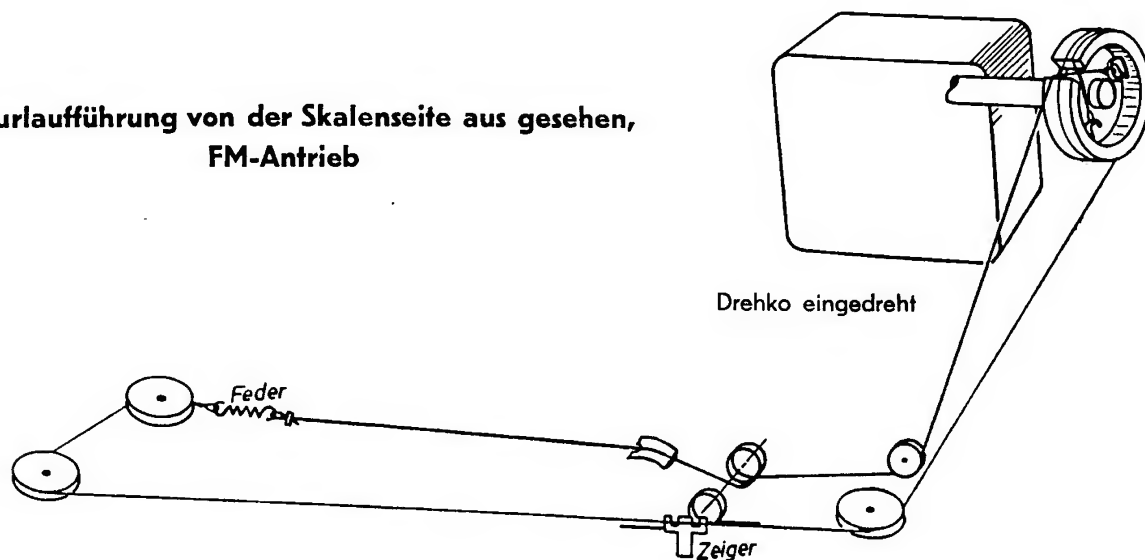
Schnurlaufführung von der Skalenseite aus gesehen, FM-Antrieb
